## ZEDELENMİŞ NIŞASTA ANALİZ CİHAZI - Y41

### ZEDELENMİŞ NİŞASTA ANALİZ CİHAZI - Y41

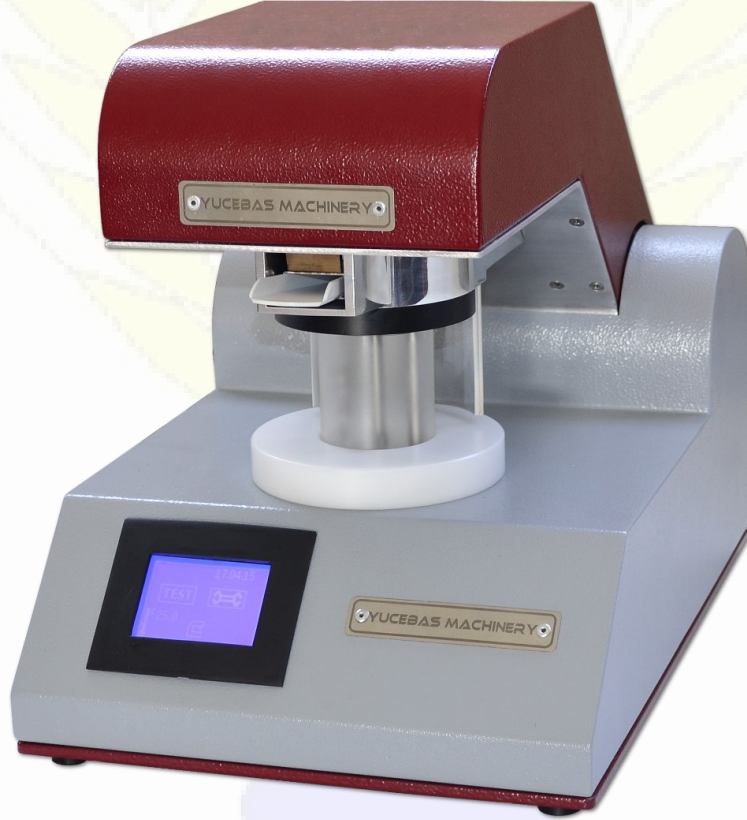
Zedelenmiş Nişasta Analiz Cihazı amperometrik metodu baz alarak un numunelerinde nişasta zedelenmesi tayininde kullanılır. Cihaz özel çözelti içerisindeki un süspansiyonundaki nişasta granüllerinin absorbe ettiği iyot miktarını ölçer. Test 1 gram un numunesi ile yaklaşık 7 dakika içerisinde tamamlanır. İyot absorpsiyonunu tayin etmek için cihazın özel probu teste uygun iyot üretimini gerçekleştirir. Test sonuçları absorbe edilen iyodu % cinsinden belirtir. Yüksek miktarda iyot absorbe edilmesi daha fazla zedelenmiş nişastayı temsil eder.

- Kolay kullanım
- 10 dakikadan daha kısa sürede hızlı analizler
- Güvenilir sonuçlar
- Tam otomatik pratik test
- Enzim ilavesi gerektirmeyen amperometrik ölçüm
- Dokunmatik ekran üzerinden direk kontrol
- Laboratuvar ortamında az yer kaplar
